# STEINMAUR REVITALISIERUNG RORBACH UND AUFWERTUNG MÜLIWEIHER

## TECHNISCHER BERICHT BAUPROJEKT

**Bericht Nr. W2532.32.BE01**

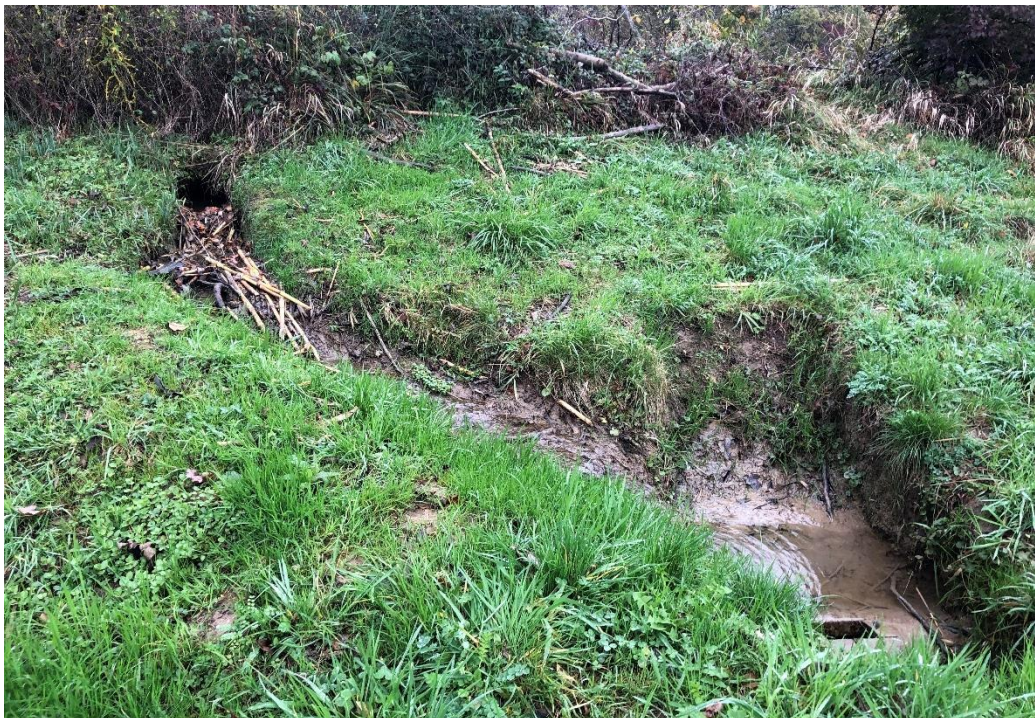
**Abbildung 4: Biberdurchstich und Wasserfassung**

Die Wasseraustritte am südöstlichen Damm wurden behelfsmässig gefasst, indem die Entlastungsleitung lokal geöffnet wurde (Abbildung 4).

- Durch den Damm befinden sich insgesamt drei Durchstiche vom Biber, welche Wasseraustritte aus dem Weiher verursachen. Durch fortlaufende Erosion können diese die Dammstabilität beeinträchtigen. Aufgrund des abgesenkten Wasserspiegels ist ein plötzlicher Dammbruch nicht zu erwarten.
- Der Damm verfügt über kein gesicherte offene Abflussmöglichkeit. Bei ausserordentlichen Ereignissen sowie Verklausung der Abflussrohre kann der Damm dadurch überströmt werden.
- Der Damm ist durchgehend mit Bäumen und Gehölzen bewachsen. Wenn Bäume stürzen kann der Damm beschädigt werden. Auch die Kontrollier- und Einsehbarkeit ist dadurch eingeschränkt.

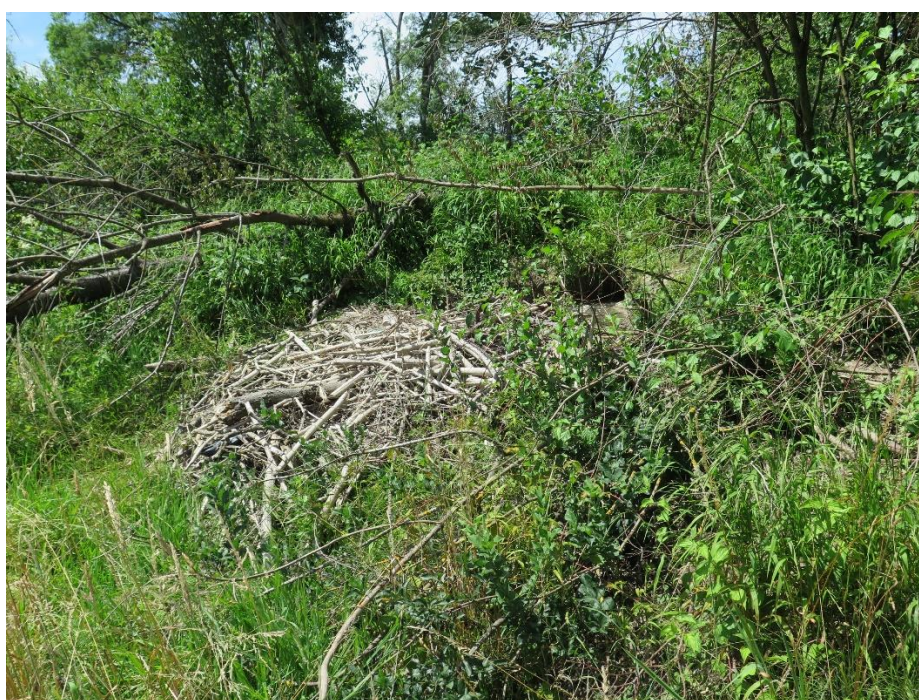
**Abbildung 7: Biberbau und Saum auf dem östlichen Damm. Diese Grabaktivitäten führten zu einem Wasserdurchbruch. Foto Tobias Liechti.**

Die auffälligste Tierart im Müliweiher und seinen Zu- und Nebenbächen ist der Biber (*Castor fiber*). Vermutlich hat er hier ein Familienrevier eingerichtet. Der Biber hat zwischen dem Weiher und dem Fischbach, sowie am östlichen Damm einen Bau erstellt. Letzterer führte zu einem Wasserdurchbruch. Auch die Wasserausstiege und Wechsel des Bibers führen zu Dammschäden. Im Fischbach gibt es mehrere Biberdämme, die den Bach stauen und von der Biberfachstelle überwacht werden müssen. Aufgrund fehlender Wasserpflanzen und Weiden ist die Nahrungsbasis für den Biber mittelfristig nicht optimal. Gemäss Aussage der Gemeinde Steinmaur bedient sich der Biber bereits heute bei den angrenzenden Landwirtschaftsflächen mit Zuckerrüben und Mais.
