**Oberflächengewässer**

# **Massnahmenplanung**

**Gefahrenkartierung Hochwasser**

**Bericht**

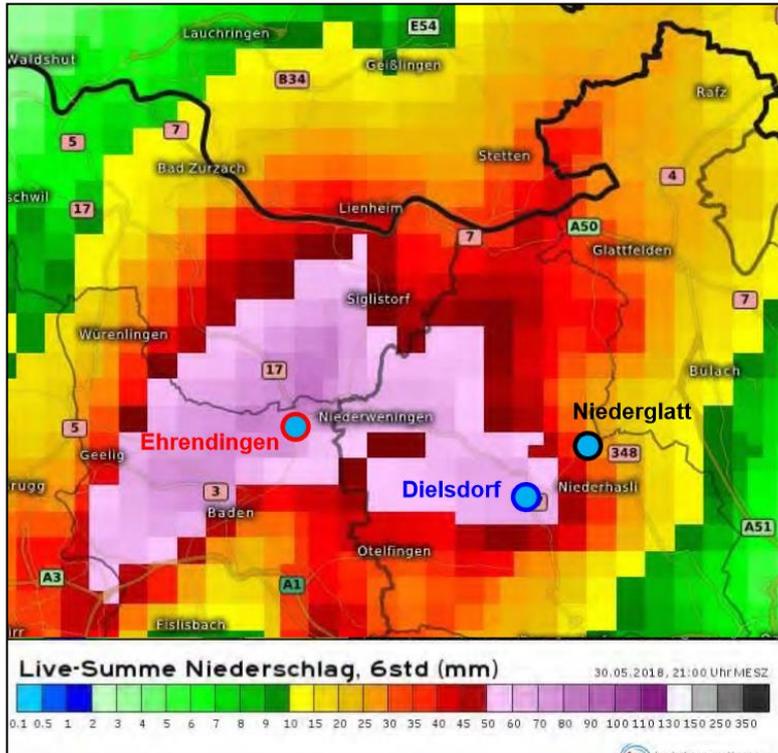
Das Ereignis wurde durch zwei unterschiedliche Gewitterzellen verursacht: eine erste, welche durch das Wehntal nach Osten zog. Diese verursachte im gesamten Gebiet extreme Hagelschläge mit Schwerpunkt im Kanton Aargau bis nach Niederweningen. (linker Teil der lila Flächen in der Regensummenkarte). Die Gemeinde Steinmaur war davon von Westen nach Osten abnehmend stark betroffen.

Eine zweite Gewitterzelle rückte von Südwesten an die Lägern heran und blieb dort bei Regensberg (daher wohl auch der Name) hängen. Die Gewitterzellen vereinigten sich im Raum Dielsdorf (rechtes Zentrum der lila Flächen in der Regensummenkarte). Die Auswirkungen waren bis nach Neerach noch sehr aussergewöhnlich; in Niederhasli und Niederglatt waren sie bereits extrem abgeschwächt.

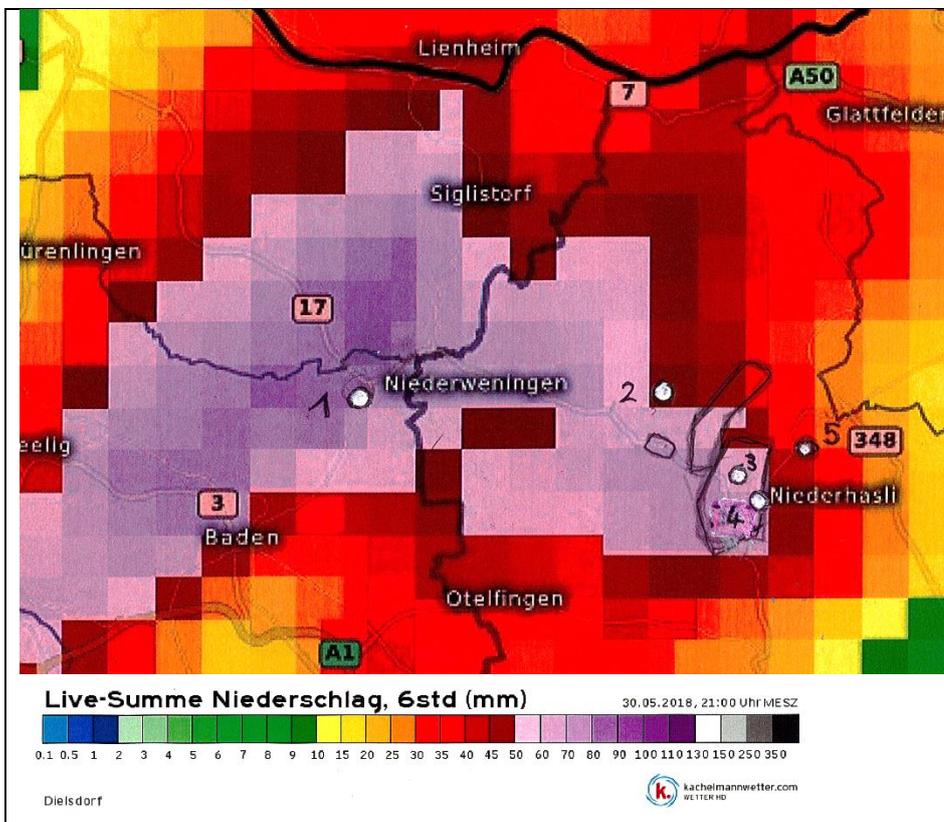
Im vergrößerten Ausschnitt ist die Lage der lokalen Regenmessstationen ersichtlich, welche genauere Werte zu den Regenmengen und zum Wetterverlauf lieferten.

In Steinmaur selbst liegen keine genauen Regenmessungen vor, da die Wetterstation beim Mirmenhof (Nr. 2) infolge des Hagels zu Beginn des Ereignisses verstopft war und

überlief. An benachbarten Stationen in Dielsdorf Werkhof (Nr. 3) und Feuerwehr (Nr. 4) sind genauere Werte vorhanden und auch bei der Feldhofbrücke an der Grenze zu Niederhasli (Nr. 5) wurden Regenmessungen aufgezeichnet.
